# Wieder erfolgreich im Einsatz

Instandsetzung von zwei Zementmühlengeräten innerhalb des Winterstillstandes

Bei Brauer Maschinentechnik wurden zwei Planetengetriebe der Rohrmühlen aus einem Zementwerk in Antoing/Belgien instand gesetzt. Weil eine entsprechende Bekranung in dem geschlossenen Gebäude fehlte, wurde eine Stahlträgerkonstruktion installiert, um die 47 t schweren Getriebe aus der Maschinenhalle zu fahren. Dafür mussten die beiden Planetenstufen vorher durch die Getriebespezialisten im eingebauten Zustand getrennt werden.

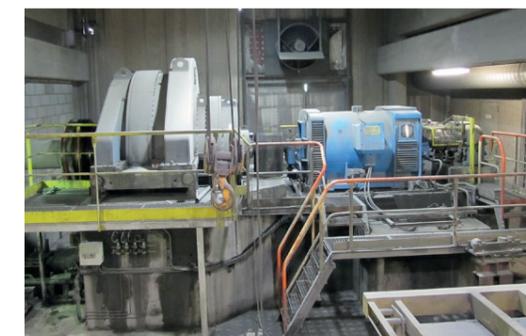
01 Getriebe im eingebauten Zustand vor der Instandsetzung

Planetengetrieben. Nachdem vor einiger Zeit eine der kleineren Stufen an der Maschine instand gesetzt wurde, zeigten sich bei einer Inspektion mit Videoendoskopie durch Brauer Maschinentechnik Verzahnungsschäden und Gehäuseanrisse. Ein Ausbau der 47 t schweren Getriebe mit dem vorhandenen 10 t Hallenkran ist nicht möglich und eine Öffnung an der Maschinenhalle, um die Getriebe zu verladen, ist nicht vorhanden. Brauer erarbeitet daraufhin mit dem Kunden ein Konzept für eine Grundinstandsetzung während des vierwöchigen Winterstillstandes.

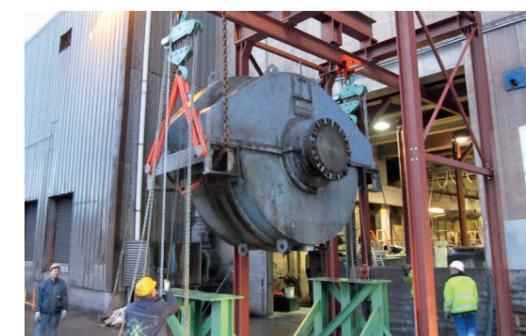
02 Große Planetenstufe (38 t) nach Ausbau aus der Anlage

tenstufen von 9 t in der Anlage vom Gesamtgetriebe durch die Servicetechniker zu demontieren, mit dem 10-t-Hallenkran aus den Fundamenten zu heben, auf die vorgesehenen Transportgestelle abzusetzen und für den Transport vorzubereiten. Nach dem Trennen und Abfangen der schweren Bogenzahnkupplungen zur Zementmühle war der weitaus schwierigere Teil die Demontage der großen Planetenstufen mit jeweils 38 t Gesamtgewicht. Eine Stahlkonstruktion mit Ausfahrtschiene wurde installiert, die für die großen Stufen eine Aufhänge- und Hebemöglichkeit über die vorhandenen Fundamente ermöglicht. Gleichzeitig wurde ein Stahlausleger für das Absetzen auf die Transportgestelle montiert, der auch das Laden für den Transport ermöglichte. Um den engen Zeitplan einzuhalten, erfolgte der Transport zu Brauer in Bocholt über Nacht.

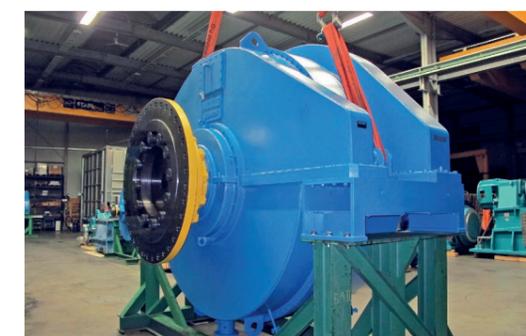
03 Große Planetenstufe nach der Instandsetzung bei Brauer

Für eine möglichst kurze Instandsetzungszeit wurden die beiden großen und die beiden kleinen Stufen bei Eintreffen im Werk Bocholt direkt auf vier Montageteams aufgeteilt. Bei der parallelen Bearbeitung wurden alle Komponenten komplett zerlegt und der Zustand festgestellt. Beschädigte Verzahnungen, Lager und andere Getriebeile wurden erneuert oder entsprechend überarbeitet. Gehäuserisse wurden geschweißt und ein innenverzahntes Hohlrad mit einem Durchmesser von über 3 m durch Bohrwerksbearbeitung an das vorhandene Getriebegehäuse angepasst. Im Zuge der Instandsetzung erfolgte auch eine komplette Maßaufnahme aller Bauteile für eine Ersatzteillieferung.

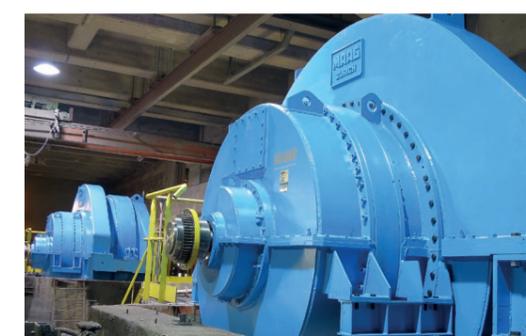
04 Mühlengetriebe in der Anlage wieder komplett remontiert

Transporte über Nacht ermöglichten eine pünktliche Rücklieferung zur Baustelle, die vom Montageteam vor Ort für die Remontage bereits vorbereitet wurde. Das Abladen aller Komponenten erfolgte mithilfe des zugereichten Autokrans und im direkten Anschluss der Einbau in umgekehrter Reihenfolge mit abschließender Feinausrichtung der Getriebe und Motoren durch die Spezialisten von Brauer. Vor dem Anfahren der Antriebe wurden die Schmieranlagen beider Antriebe gereinigt und optimiert.

Nach dem Kuppeln der Motoren und der Zwischenwellen zu den Mühlen konnten die Inbetriebnahme und die Kontrolle der Öldrücke durchgeführt werden. Beide Antriebe wurden im geplanten Zeitrahmen für die Produktion wieder freigegeben. Nach neun Monaten wurde durch Brauer eine Kontrolle mit Videoendoskopie durchgeführt. Es zeigte sich der erwartete gute Getriebezustand für einen uneingeschränkten Betrieb.
